# 労働災害及び 交通公衆災害防止対策

飛鳥建設株式会社 吾孺ポンプ作業所 所長 なんごう てつ お 南郷 哲男

## 2. 吾孺ポンプ所施設再構築その4 工事の概要

あづま 吾孺ポンプ所は、やひろ 墨田区八広、東墨田、立花地区の汚水及び雨水を吸揚し、汚水は砂町水処理再生センターへ圧送し、雨水は旧中川へ放流するための合流ポンプ所です。本工事は、このポンプ所の地下部分（平面積 2,380 m<sup>2</sup>、深さ 38.3 m）をニューマチックケーソン工法により構築するものです。

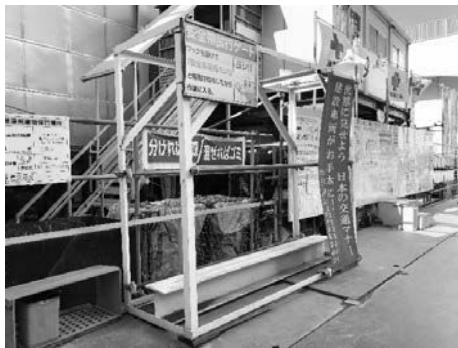
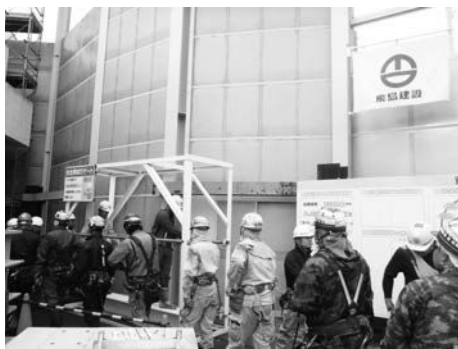
写真－2 安全帯試行ゲート

ゲート中央にはH形鋼が置かれており、ここを通りながら安全帯のフックを掛けて「安全帯使用ヨシ！」と指差呼称を行い、ふらつき等なくまっすぐ歩けるかの健康状態の確認と安全帯の不具合がないかの確認を行っています（写真－2）。

朝礼会場には安全帯試行ゲートを設け、作業開始前に安全帯のチェックを行っています。

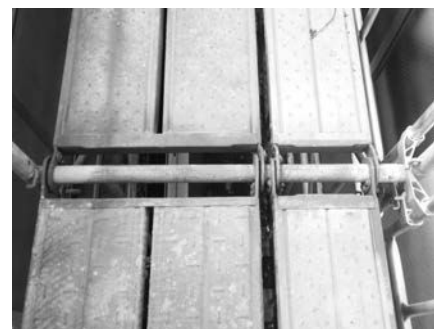
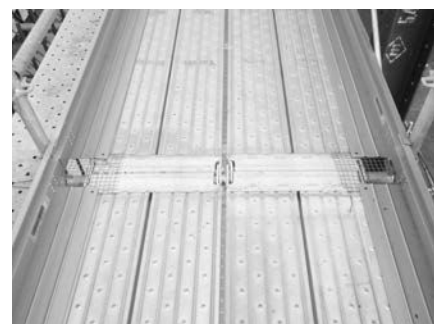
写真－4 通路の養生①

通常の板付き布杵を使用すると、連結部分に隙間が発生します。この隙間をなくすために、連結部分の隙間をカバーする足場システムを使用しています。通路に設置した幅木と床面の間のわずかな隙間にもメッシュを付け、養生をしています（写真－4）。

このように、通路での人のつまずきや物が落下するリスクをできるだけ減らすようにしています。

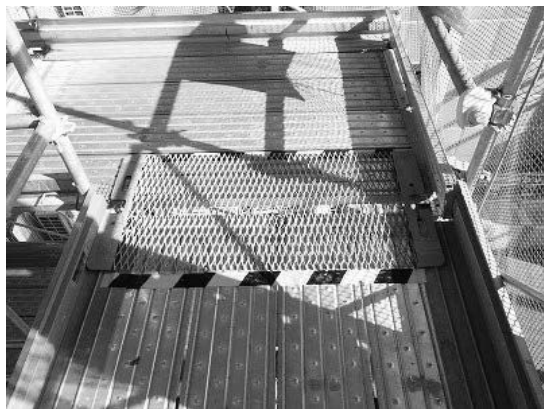
写真-5 通路の養生②

また、通路の端部や曲がり部分で発生した隙間や段差は、エキスパンドメタル等で養生しています（写真－5）。

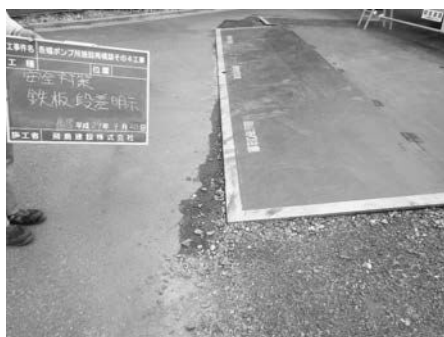
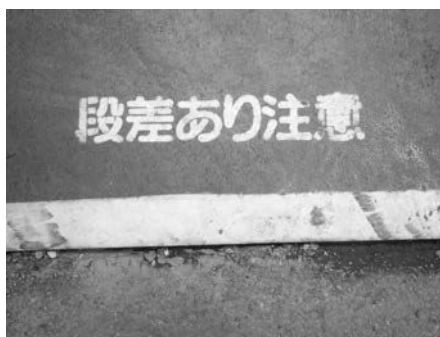
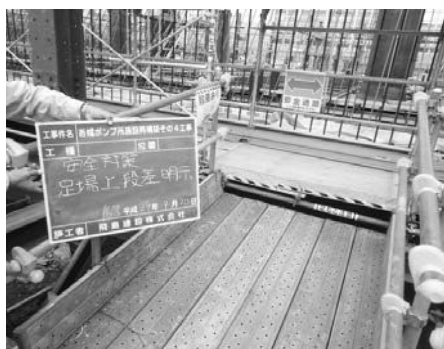
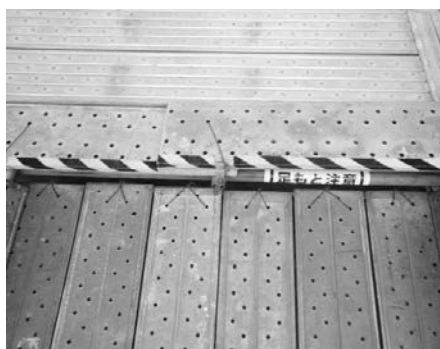
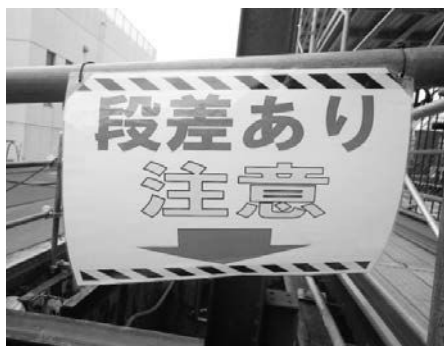
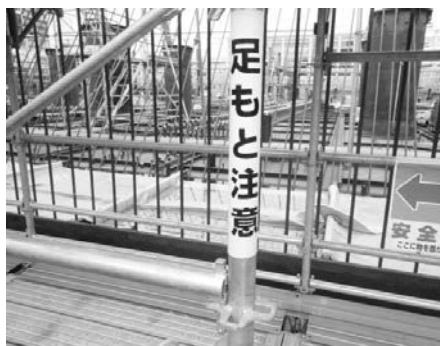
写真-6 段差の明示

全ての箇所で段差をなくすことは困難です。そこで、段差のある箇所に着色するとともに、注意看板を設置することで目に留まりやすくしています（写真-6）。

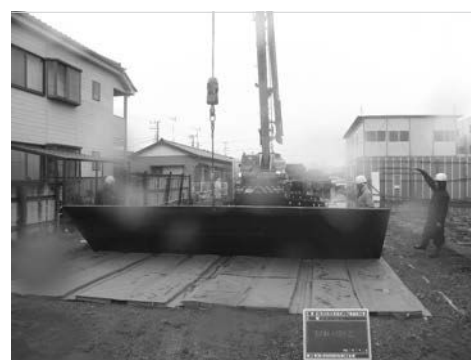
写真－11 防振マットの設置

大型車両の走行による振動を低減するため、場内の車両走路に敷く鉄板の下に、セルダンパー防振マットを設置しています（写真－11）。

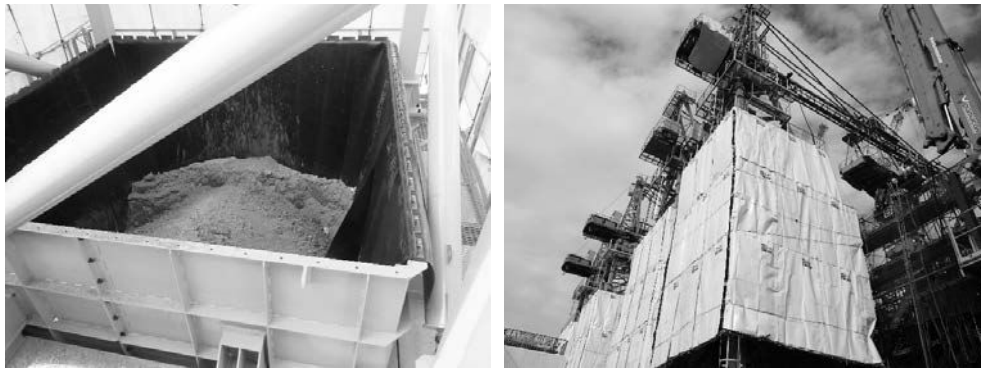
写真-12 ホッパー内ゴム板と外部防音シートによる騒音対策

土砂ホッパーに土砂が落ちる際の音を抑えるため、ホッパー内にゴム板を貼るとともに、ホッパー外部を防音シートで囲っています（写真－12）。

ケーソン工事で発生する掘削残土は、函内でバケットに入れ、排土キャリアで地上にある土砂ホッパーに運びます。

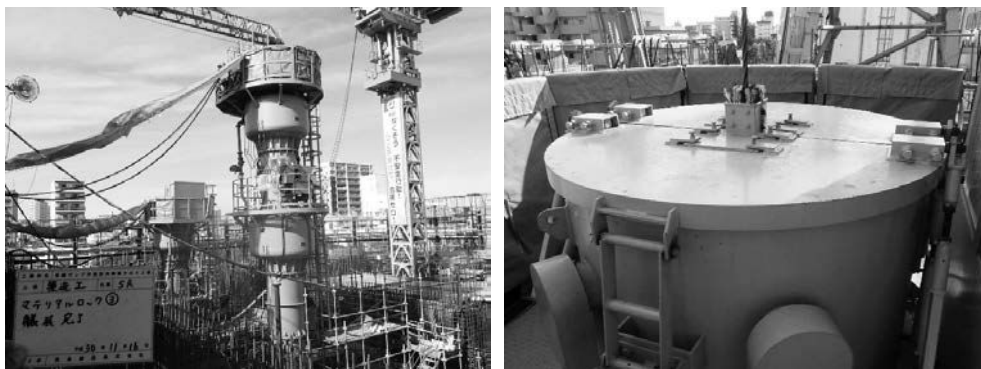
写真-13 ワイヤーボックス消音装置と防音マットによる騒音対策

また、マテリアルロック上部にも、ワイヤーボックス消音装置とともに防音マットで囲いを設けています（写真－13）。

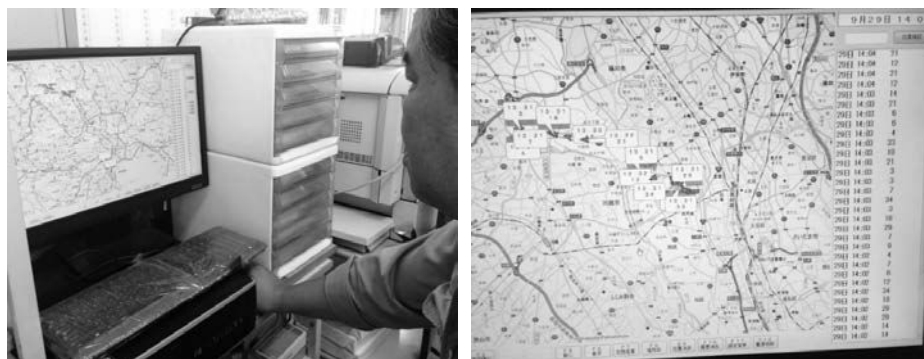
写真-15 GPS 運行管理システム

大型ダンプに GPS 位置情報管理システムを搭

載し、運行状況の確認、渋滞情報の共有や狭い場内で大型ダンプが輻輳しないよう管理しています（写真-15）。

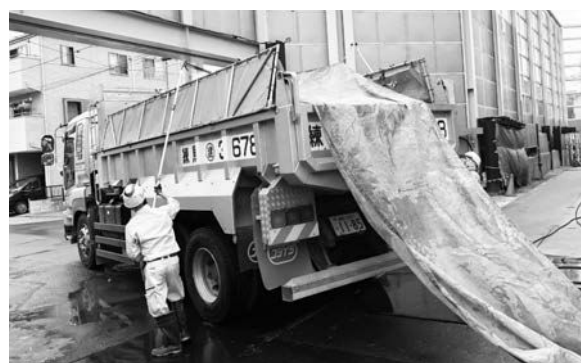
写真-17 荷台シート掛け作業

土砂の飛散防止のため、土砂積載後、荷台にシート掛けを実施していますが、高圧水によりタイヤを洗浄している作業員が、マジックハンドを使用してシート掛けを行っています。シート掛け作業は運転者が運転席から降りる必要がなく、作業員も荷台に上がる必要がないため、荷台からの転落の危険を排除し、安全にシート掛け作業が実施できます（写真-17）。

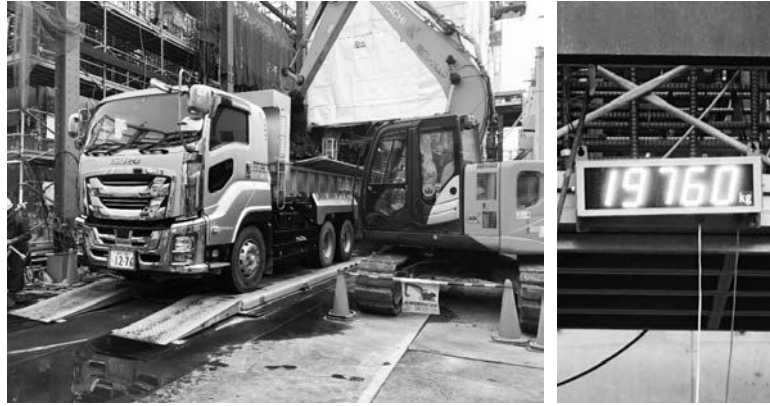
写真-18 積載量確認の様子

大型ダンプをトラックスケールに載せ、過積載がないよう、また、積載が少なすぎないように油圧ショベルで重量を確認してから搬出しています（写真-18）。
